# Rehabilitering av betong i p-hus

# Rehabilitering 2016 – 2018

## Rv110 Fredrikstad bru

# Rv110 Fredrikstad bru – vedlikehold

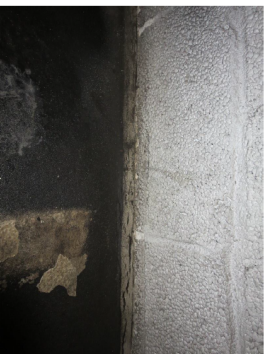
Bilde 8 Oppsprakket hull

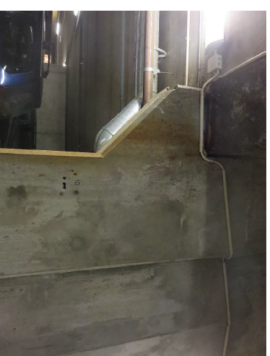
Bilde 9 Vegg langs rampen mellom K1 og K2 med høy fuktinnhold

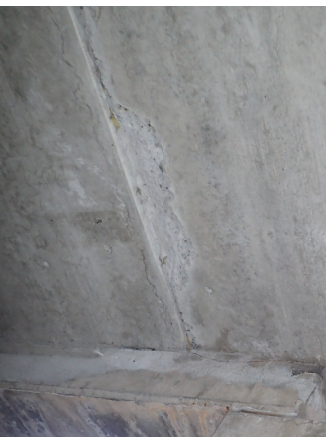
- Frostnedbryting
  - Forvitring pga. frost skjer raskere der det er kloridinnhold
  - Kjennelegnes ved forvitring av overflaten

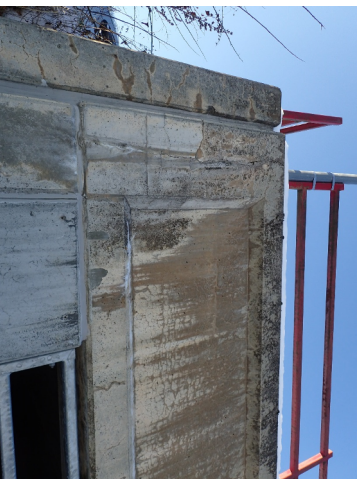
- Riss som kan tyde på alkalireaksjoner

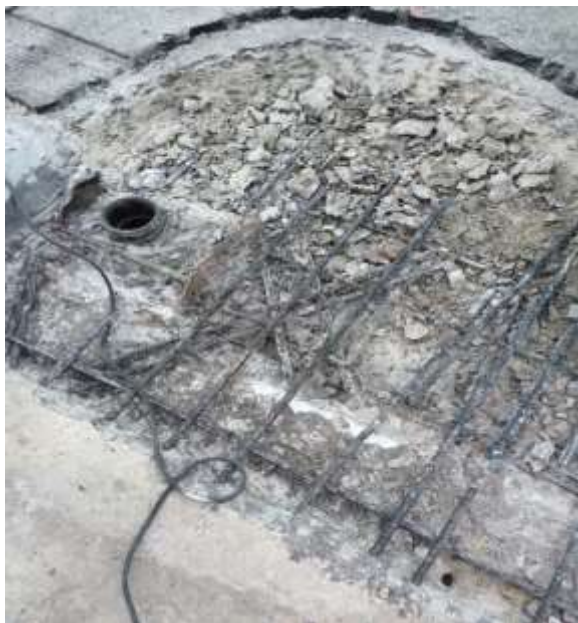
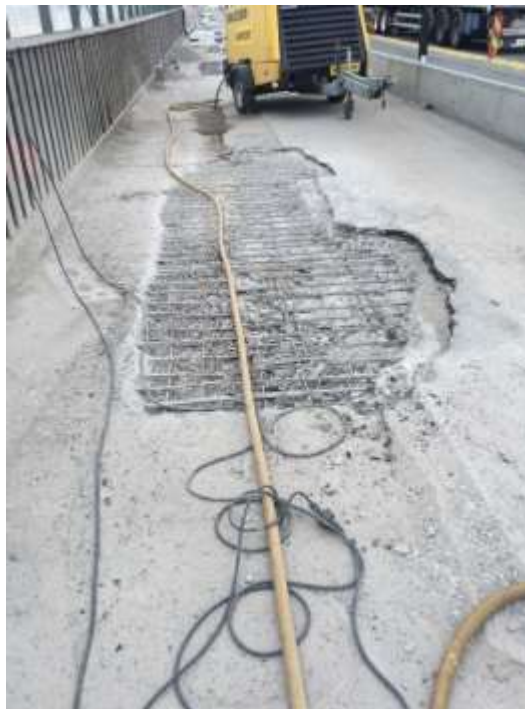
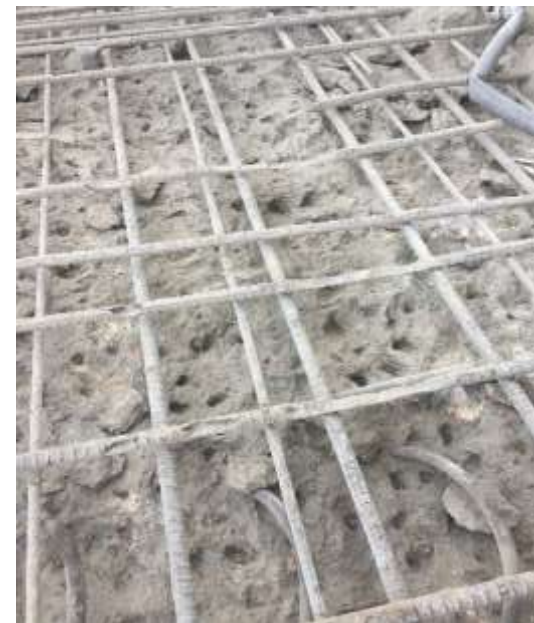
Typiske AKR- og Kloridskadet betong/armering som er registrert (Trad. Pigging – vannmeisling)

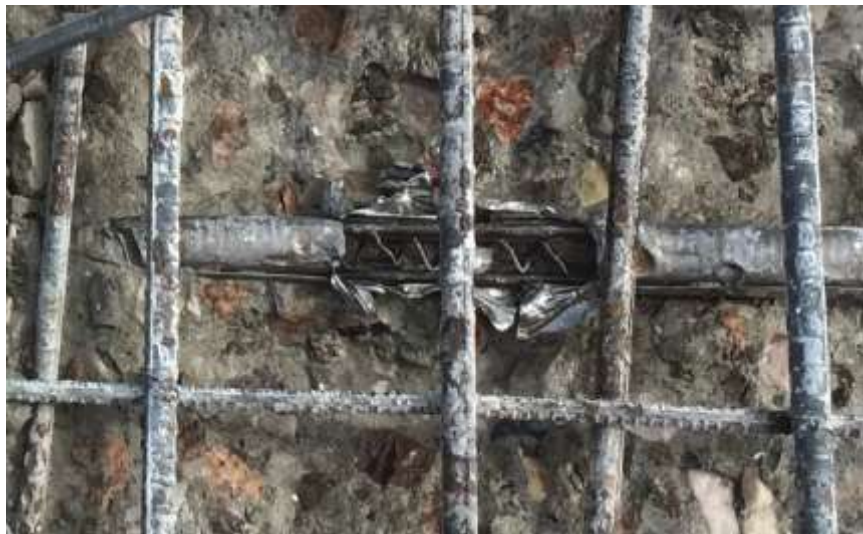
Skader på langsgående spennkabler i dekket med AKR

8 liner ble erstattet med 2Ø16 i hele kabellengden (forankring 80cm)

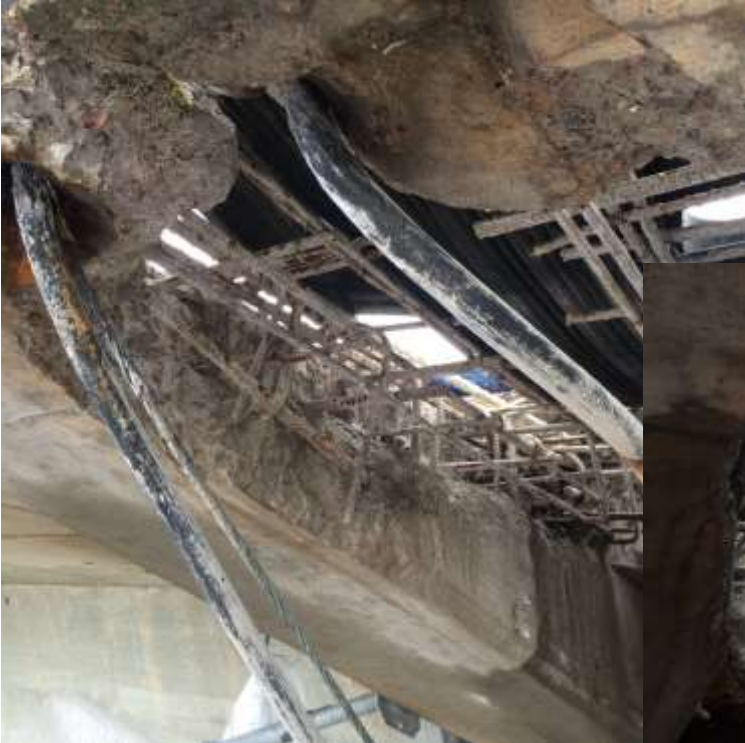
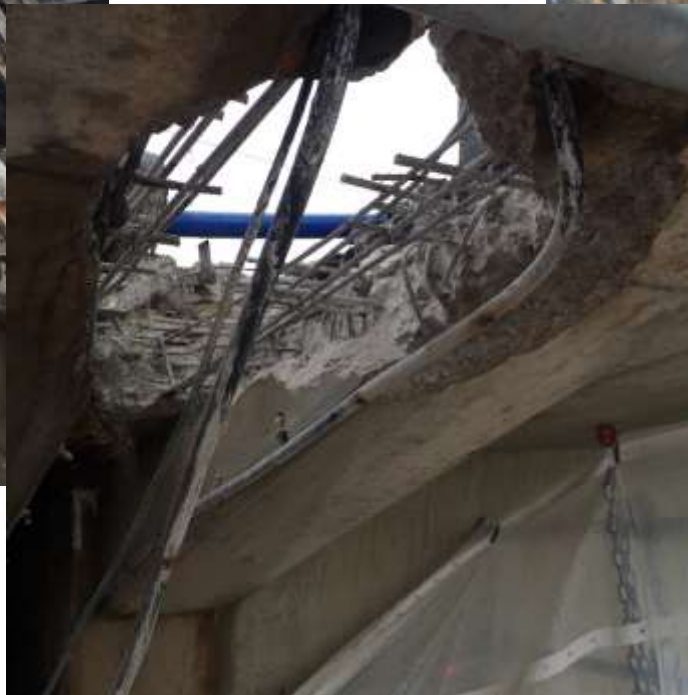
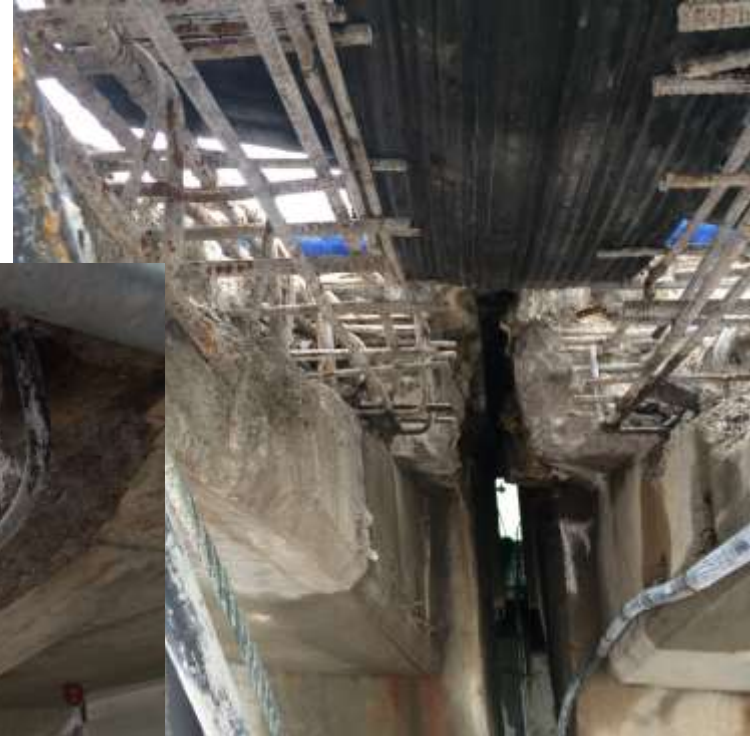
Fuge akse 7 (Vestsiden – oppstrøms)

Skader ved fuger – utvidelse

Rehabilitering med  
langsgående karbonfiber  
(lameller a 60x1,4mm)  
og fiberduk (erstatning  
skjærarmering)

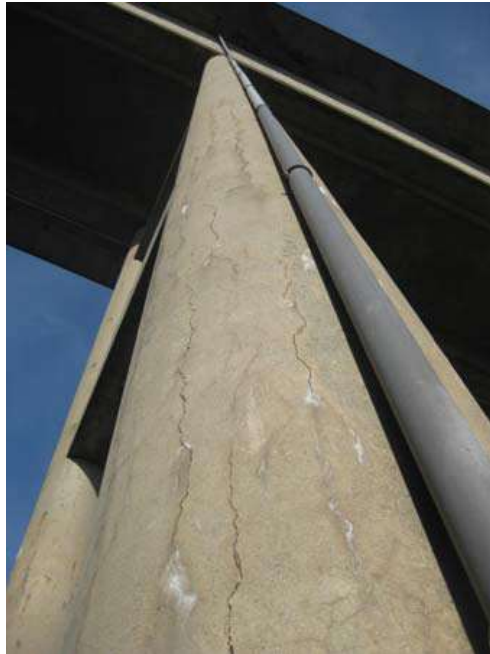
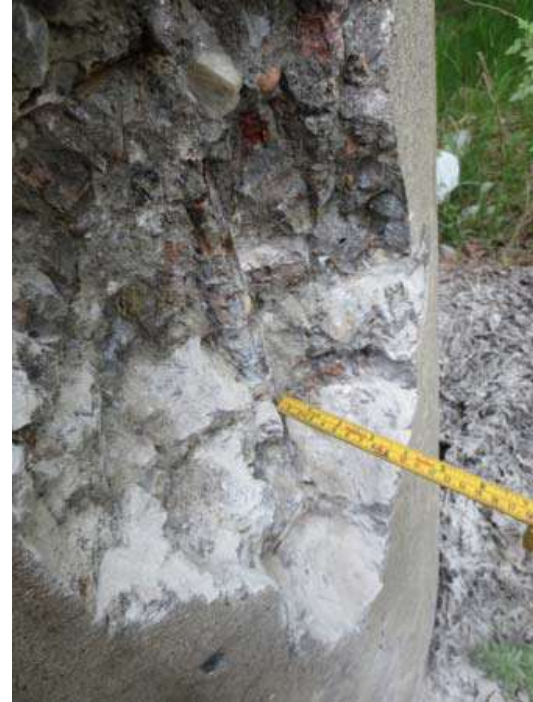
Av 23 søylerader er det 6 (x2) stk som må forsterkes med karbonfiber og hvor rissvidder er 4mm og mer. Ytterligere kan komme til.

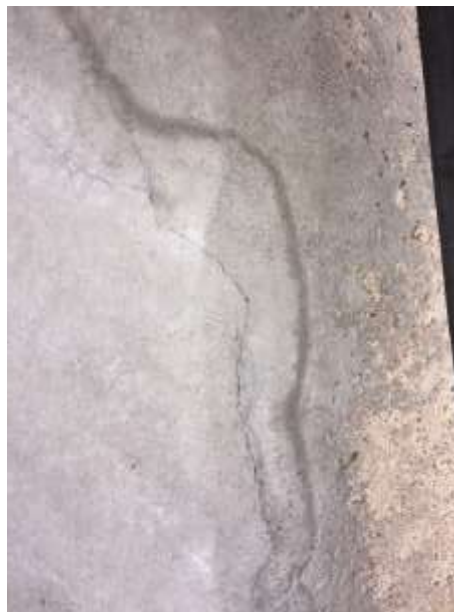
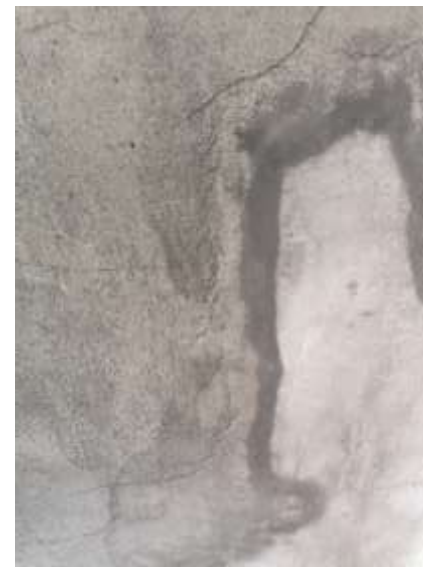
....men noen ganger blir  
det ikke som forventet,  
...selv reparasjoner må  
repareres .....

### Typisk skadet søyletopp.

Årsak : Sannsynlig en kombinert prosjekterings- og utførelsesfeil.  
Prefabrikkerte kassedragere heist opp  
Bjelkene sammenstøpt og spent  
Spalten mellom bjelkene og søyletoppen støpt ut.  
Mørtelen overfører last og rystelser fra overbygningen  
Ifht beregning og tegning : 2 stk Ø13 mm bøyler i toppen av søylen. Er ikke innlagt!

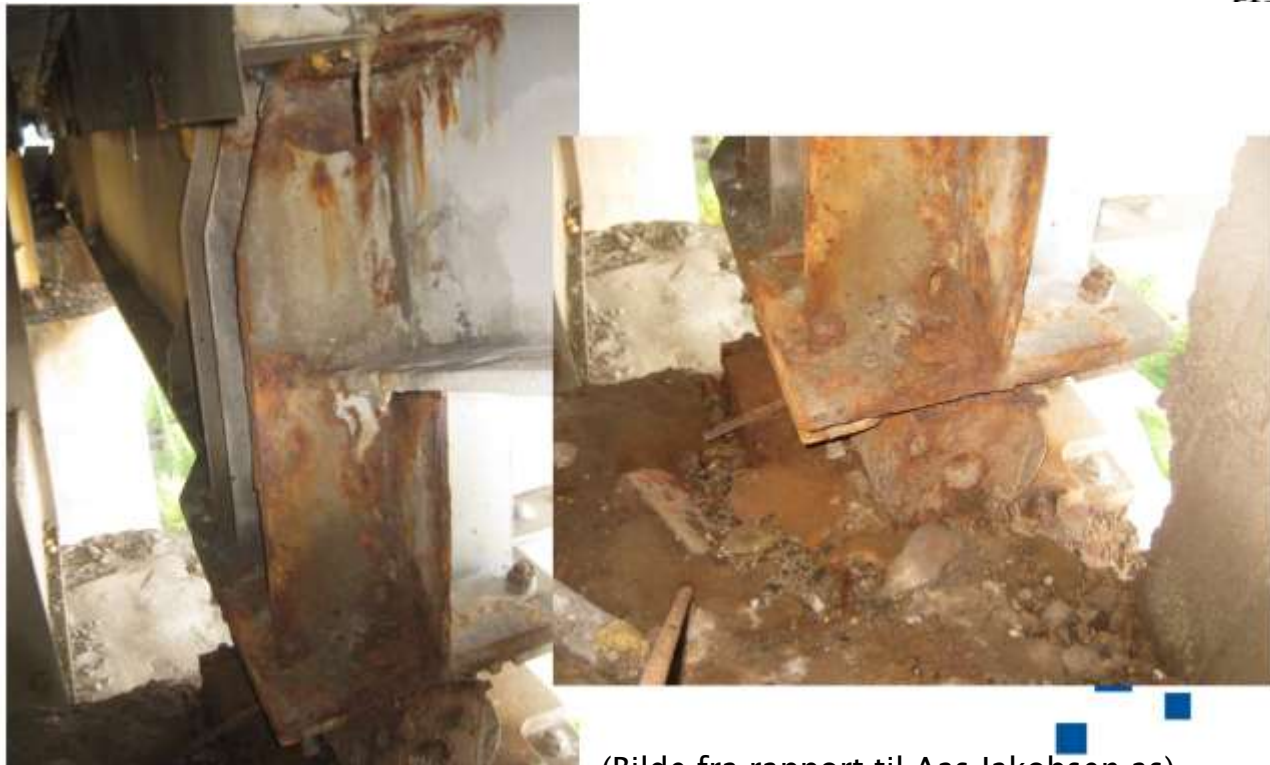
Typisk skade på stål ved fuge akse 7 – RULLELAGER – Kritisk skade

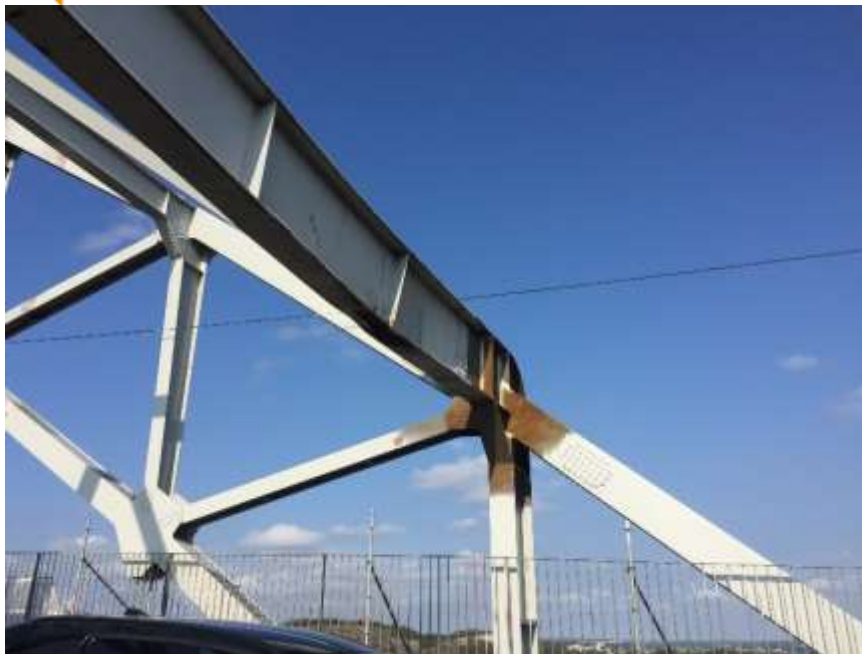
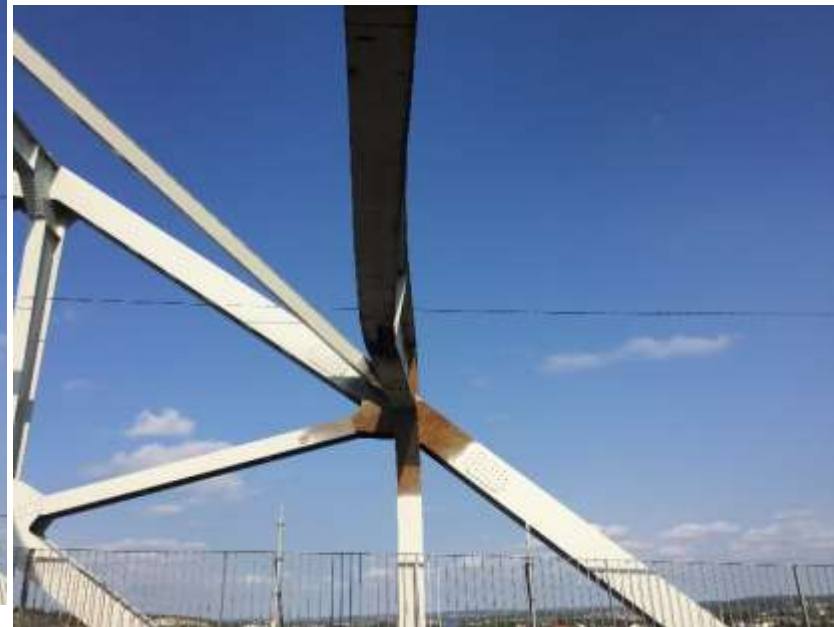
Påkjørt «portalbjelke» over veibanen i hovedbuen akse 8

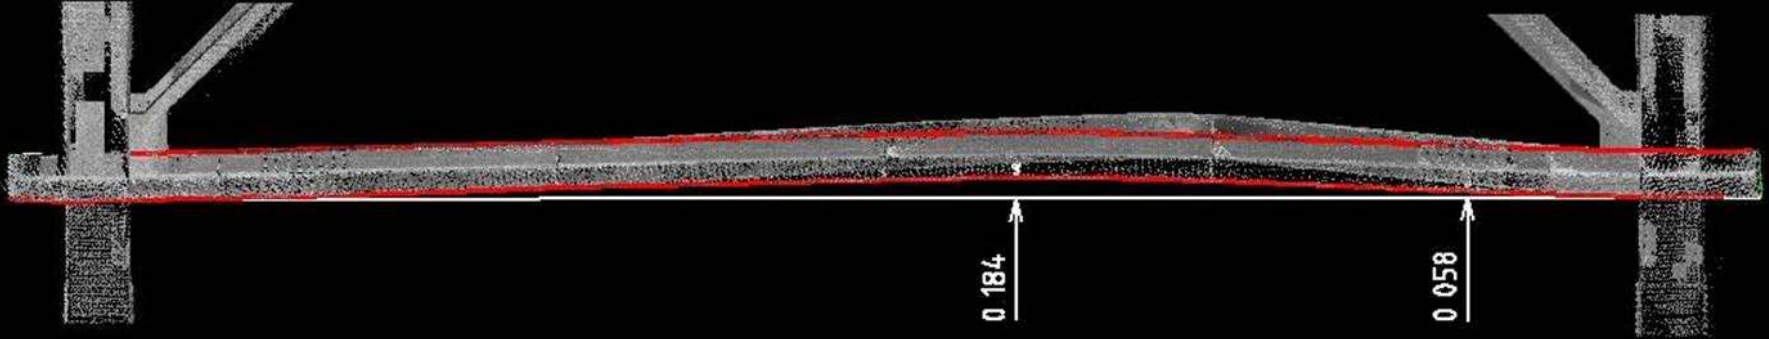
PORTALBJELKE AKSE 8 (Østsiden)

Har også tegnet inn overgurten med rødt og rett linje med hvitt, viser offset på det verste, og ca ved planlagt kutt:

I tillegg er bjelken nokså vridd, snitt ved 0.058-målsettingen:

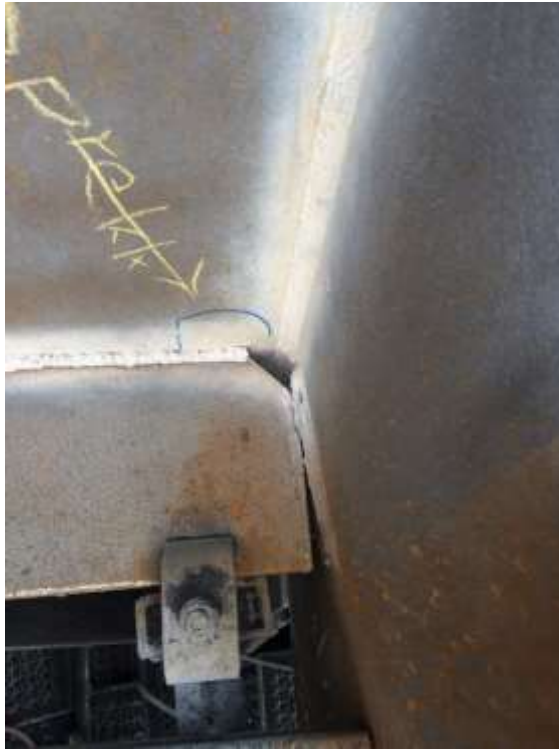
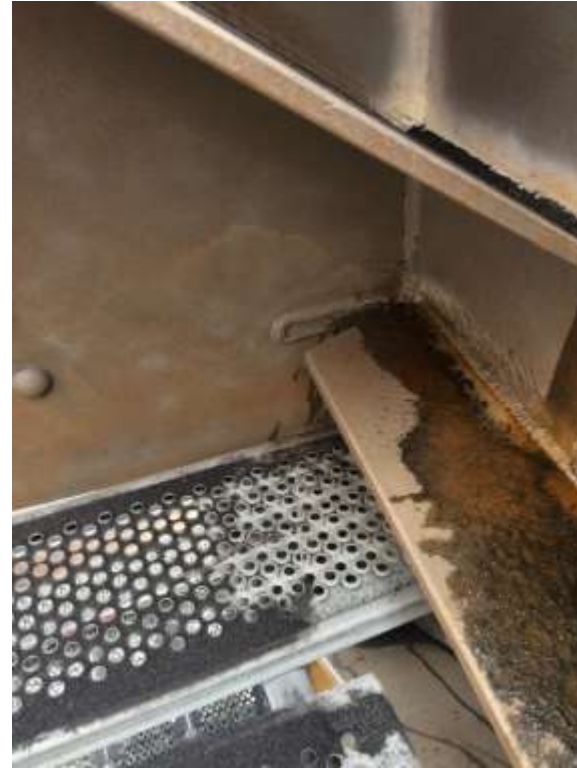
PORTALBJELKE AKSE 8 (Østsiden) – Detaljer
