# Rehabilitering av betong i p-hus

# Rehabilitering 2016 – 2018

## Rv110 Fredrikstad bru

# Rv110 Fredrikstad bru – vedlikehold

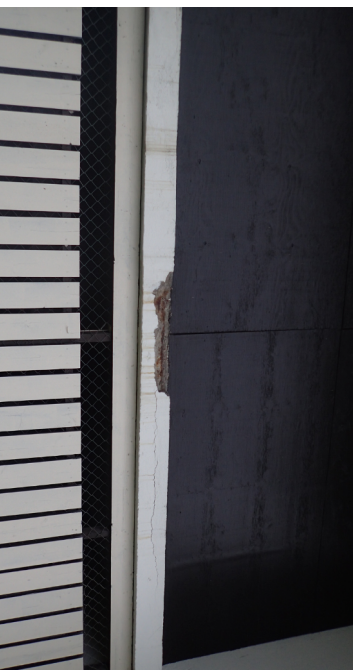
- Hvilke skader finnes
  - hva er omfanget – hvor er skadene – finne sammenheng
- Banking av bom

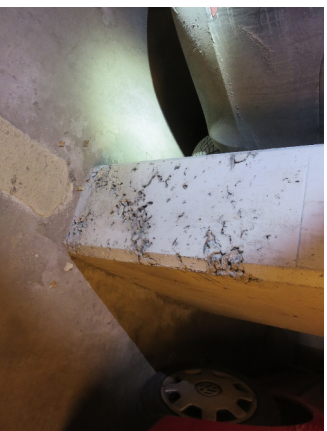
- Svakheter i betongen – riss, steinreir, støpeskjøter
- Svekker betongens motstandsevne mot kloridinntrenging og karbonatisering

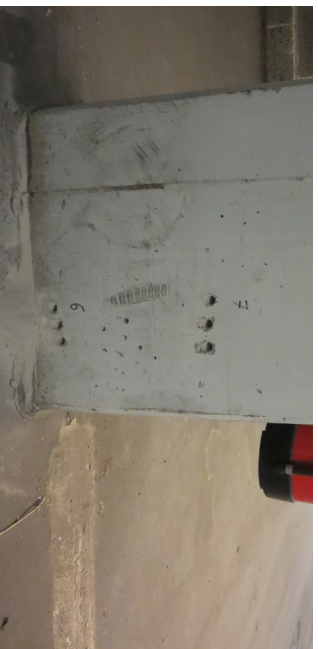
- Nøyaktig bestemmelse:
  - Ta ut kjerner
  - Sende til lab (potensiometrisk titrering)
- Ofte er det nøyaktig nok å bore ut støv (Quantab eller RCT-analyse)

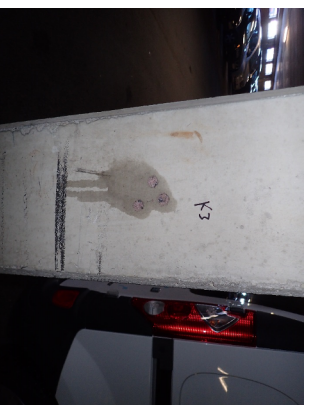
- Karbonatisering kan måles i borthull
- Bore – rengjøre – spraye på pH-indikator (fenolftalein)
- Karbonatisert betong gir ingen fargeendring
- Ikke karbonatisert betong gir lilla farge

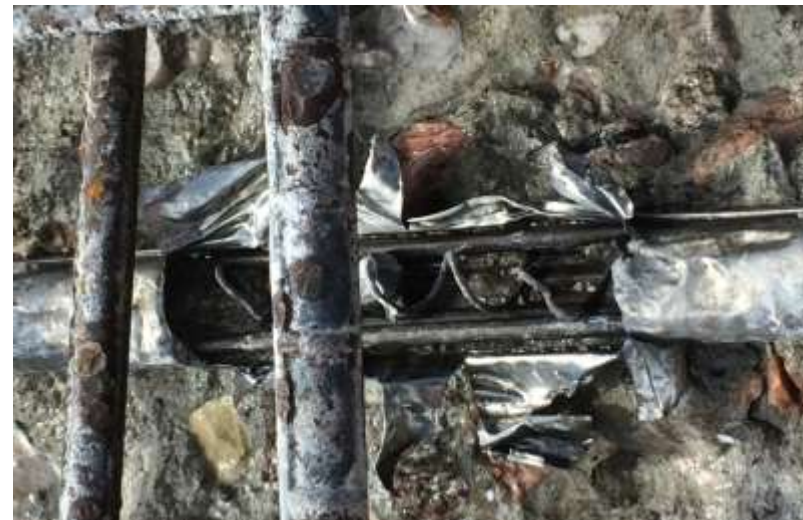
Skader på langsgående spennkabler i dekket med AKR

8 liner ble erstattet med 2Ø16 i hele kabellengden (forankring 80cm)

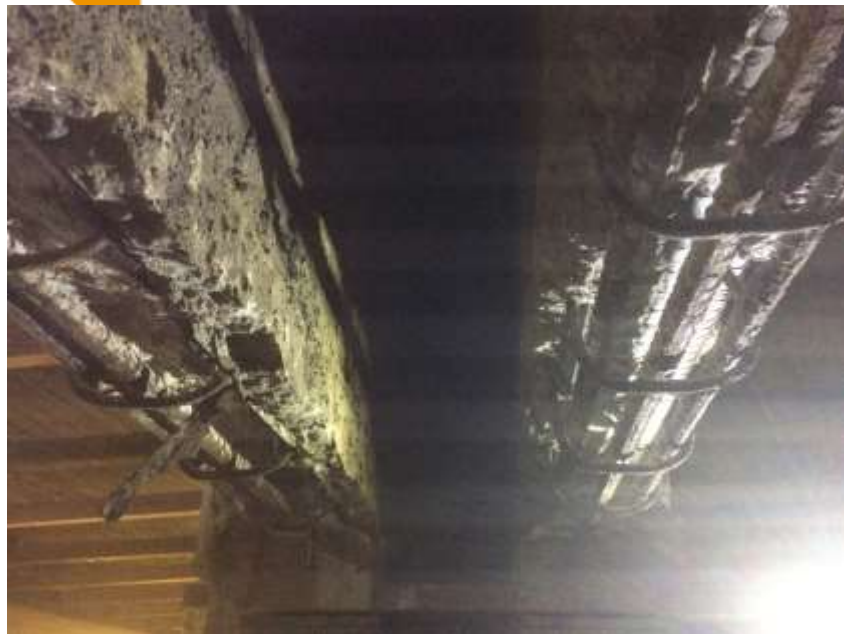
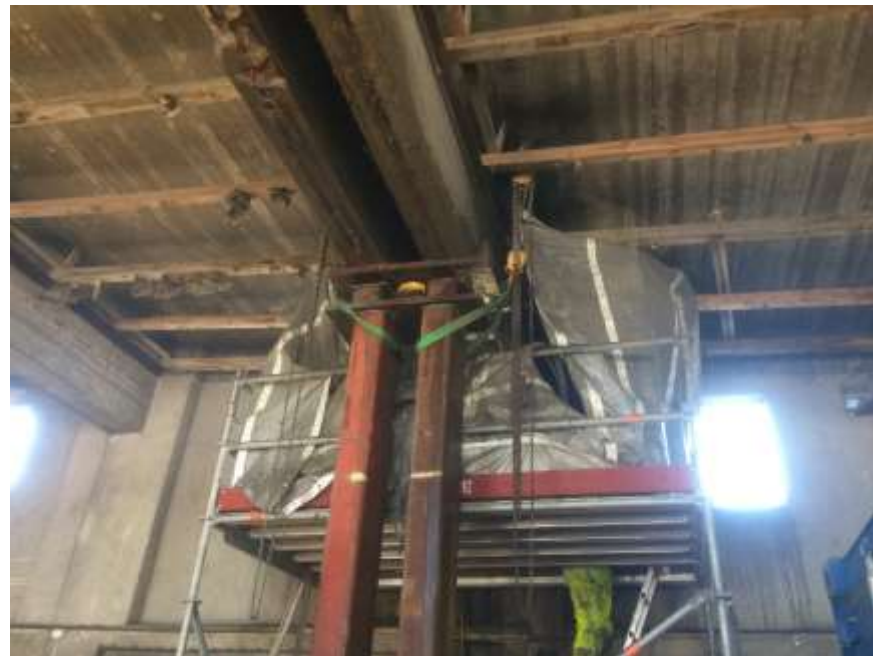
AKR – forenklet «påvising»:

Legge prøve i vann: Hvit utskilling av kalk og svart ring rundt tilslag = Stor sannsynlighet for alkalieskadet betong.  
Kostnad «kr 0,00»

Før – under og etter
